Lagerhavari avverget på grunn av tilstandskontroll

Pressvalselager PM 5

Case fra Peterson Linerboard, Moss

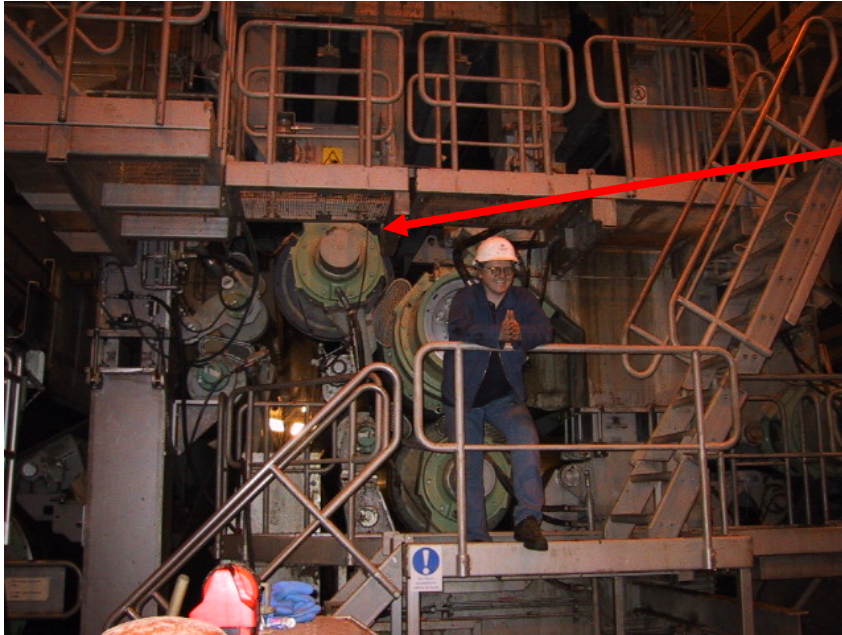
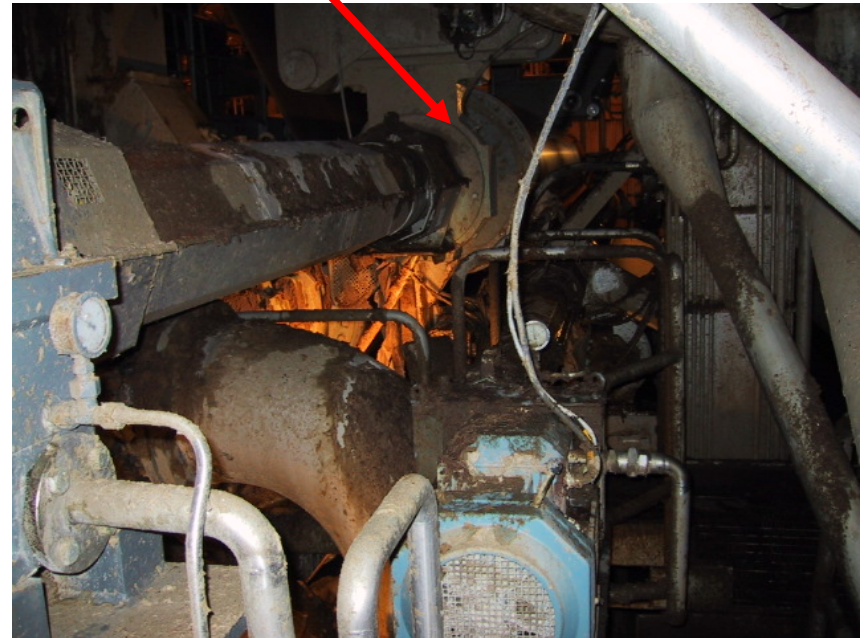
2.pressvalse

Lagerskade på pressvalse

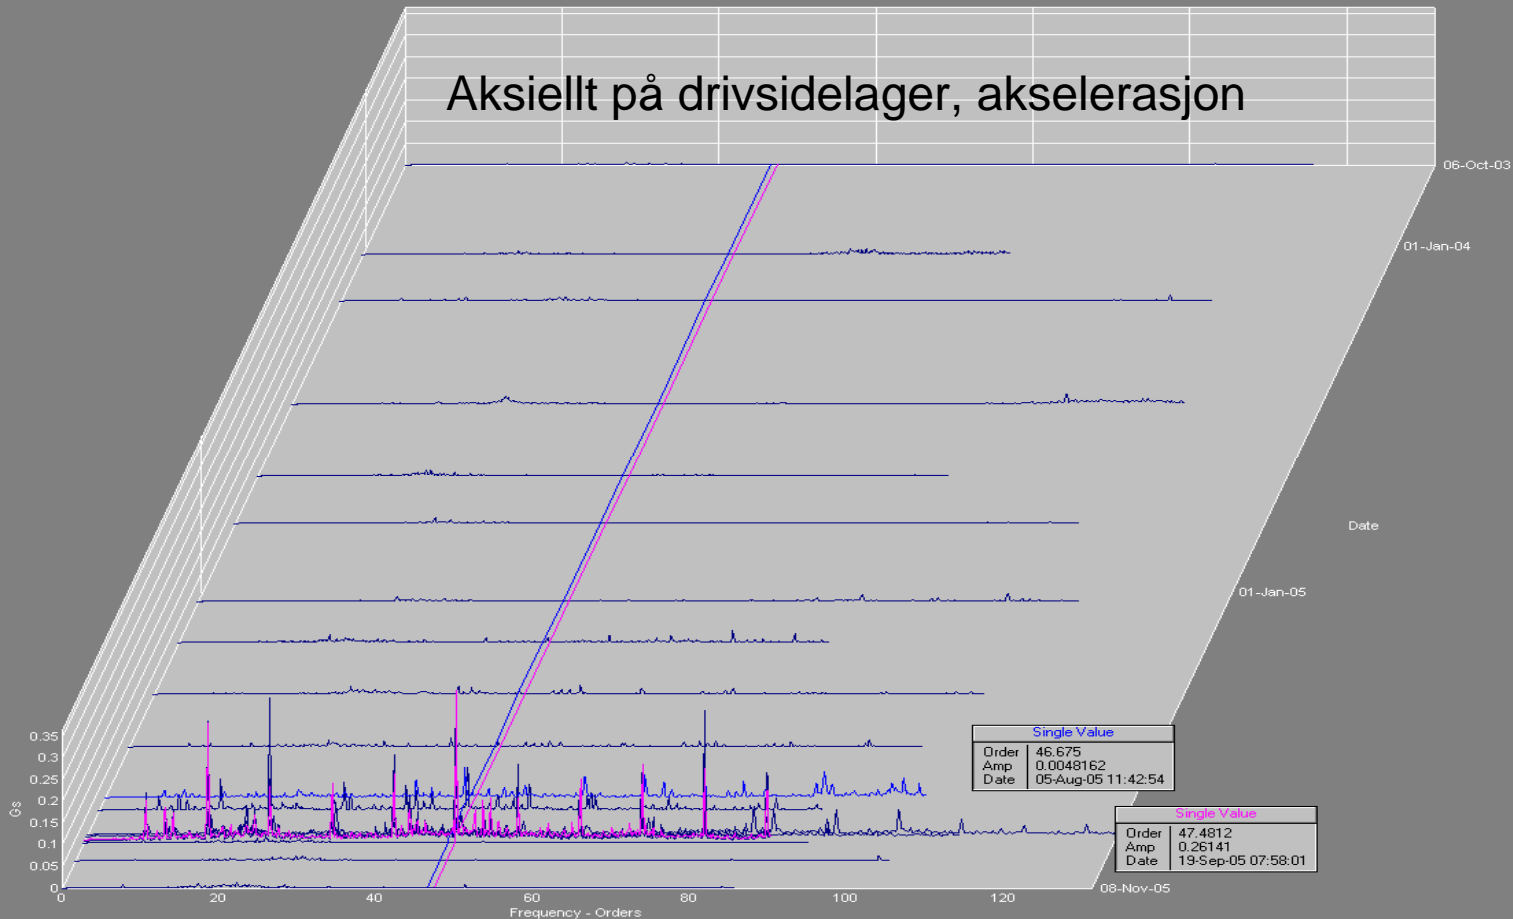
3-D plot akselerasjon

Aksielt på drivsidelager, akselerasjon

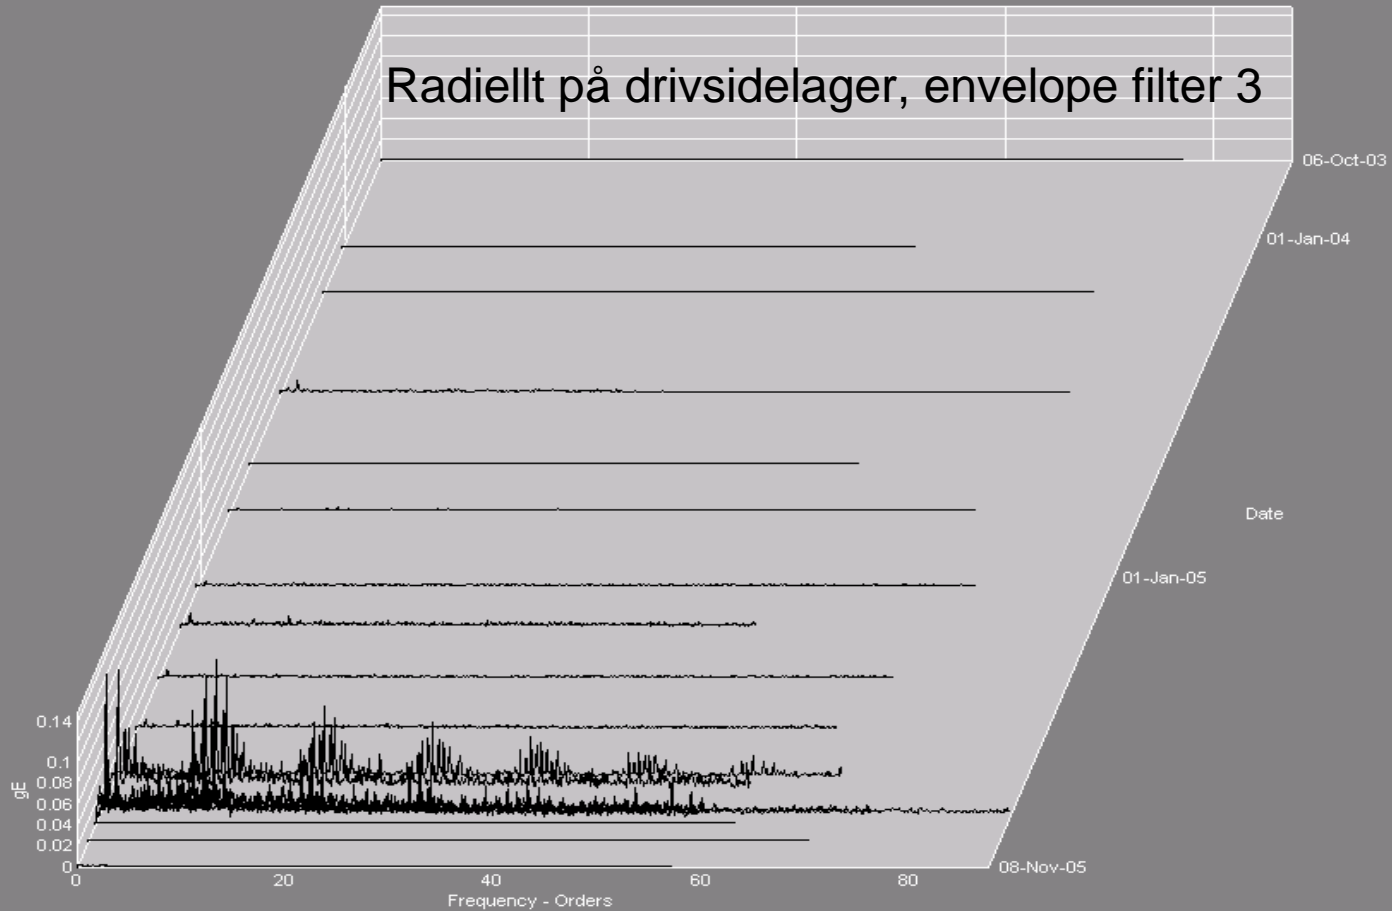
3-D plot Envelopefilter 500-10khz

Radiellt på drivsidelager, envelope filter 3

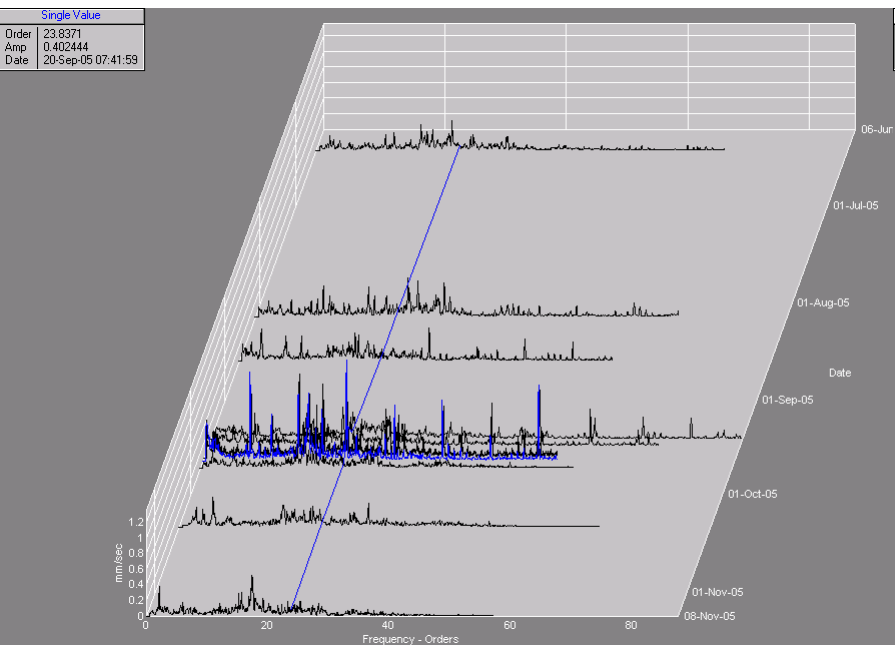
Radiell, ikke så tydelig og lavere nivåer

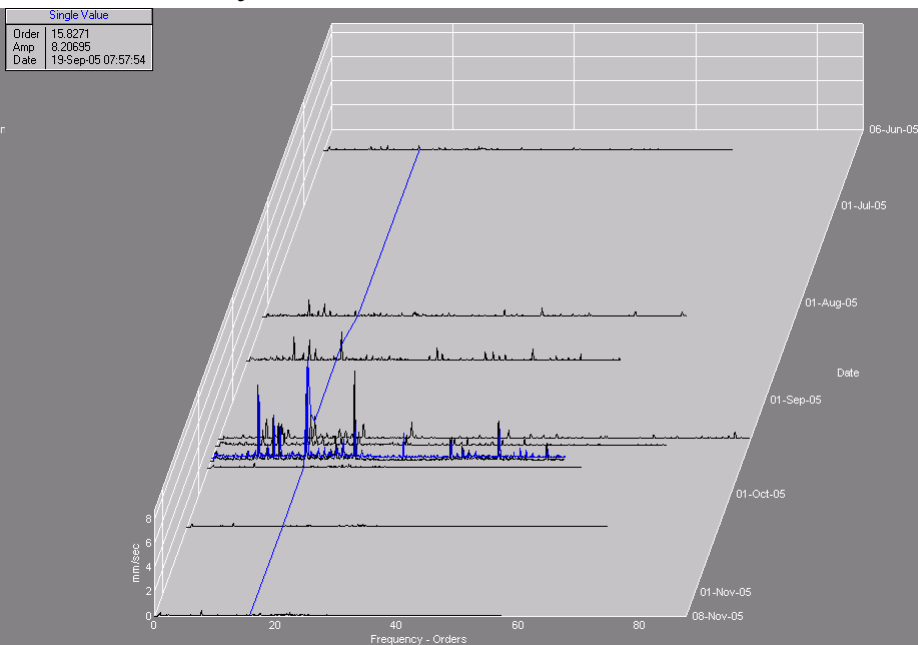
Aksiell, mye tydeligere og høyere nivåer

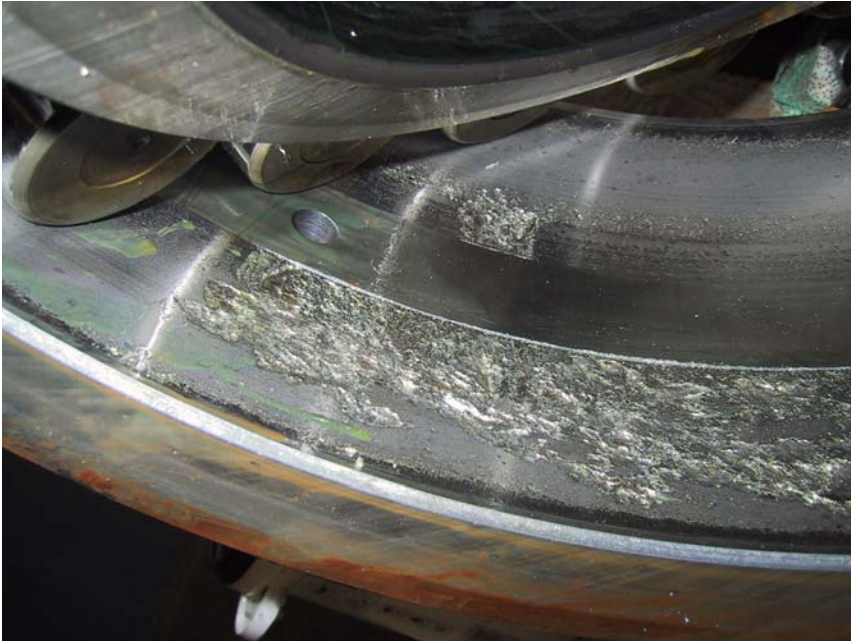
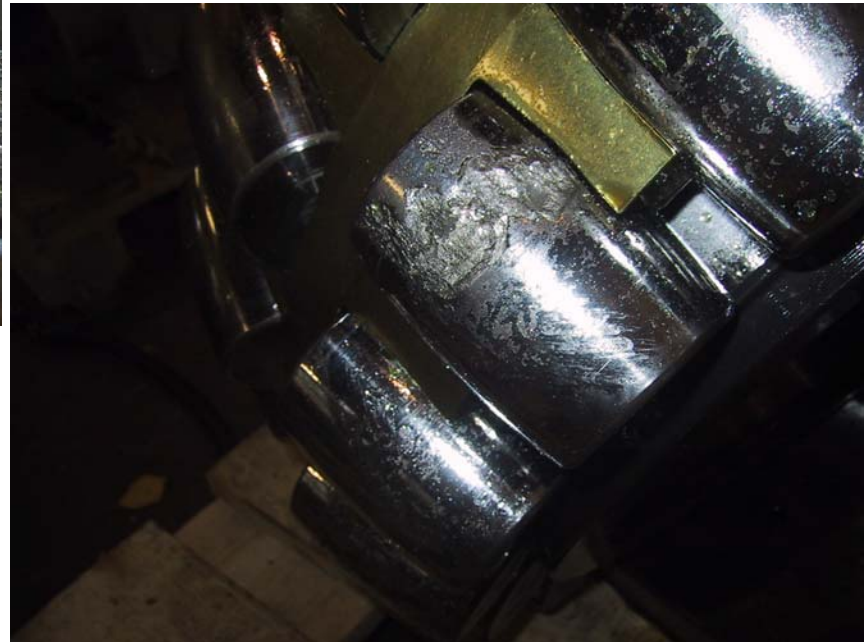
Bilder av lager

Rett før havari!

- Havari ble avverget, men hvorfor oppsto lagerskaden?
 - Valse har vært i drift siden 1999 men vi har to valser i denne posisjonen som blir byttet når valsebelegget skal slipes eller byttes.
 - Dette lageret har altså bare gått ca. 3 år
 - Blir smurt med oljesirkulasjon med 220 cSt olje. God filtrering og kjøling, ingen grunn til å lete etter årsak på smøresiden
- Observasjoner etter bytte av lager:
 - Rust innvendig i lagerhus
 - Rust utvendig på lagerets yttering, feltet med rust stemmer bra med skadene som var innvendig på ytteringen
 - Pasningsrust?
 - Førersidelageret ble kontrollert, samme korrosjonsskader i lagerhus og utvendig på yttering!
- Mulig tiltak: Bruke et middel mot pasningsrust ved montering, for eksempel SKF LGAF 3E

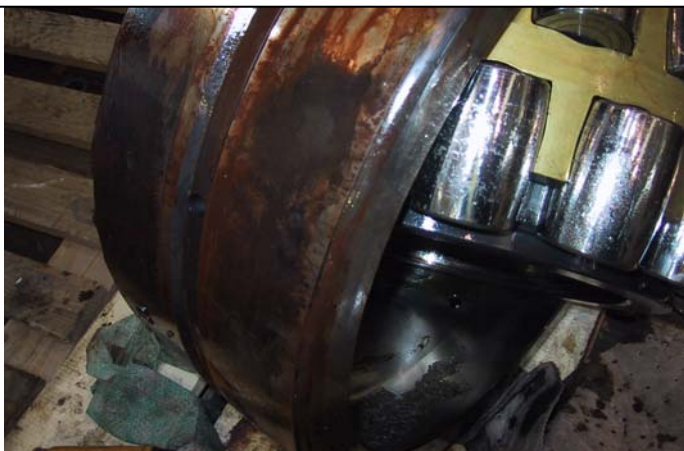
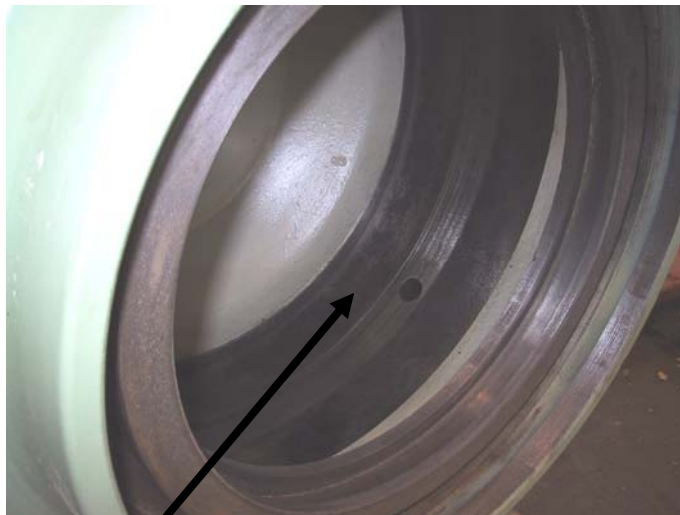
Lager med rustskader på ytterringen

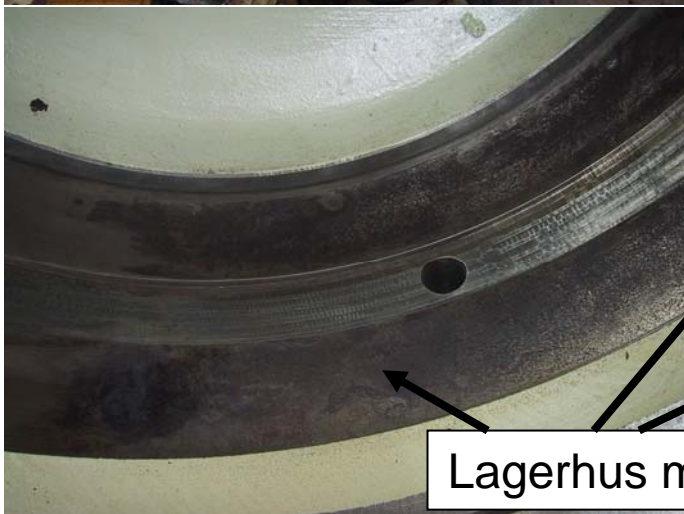
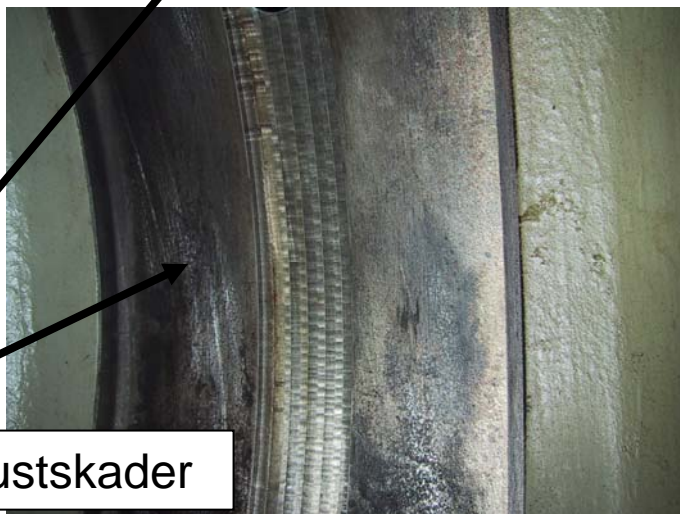
Lagerhus med rustskader
