# Scandinavian Mill Service

Nordic Paper  
Greåker

# Tilstandskontroll, historikk:

# PM4, sommerstopp

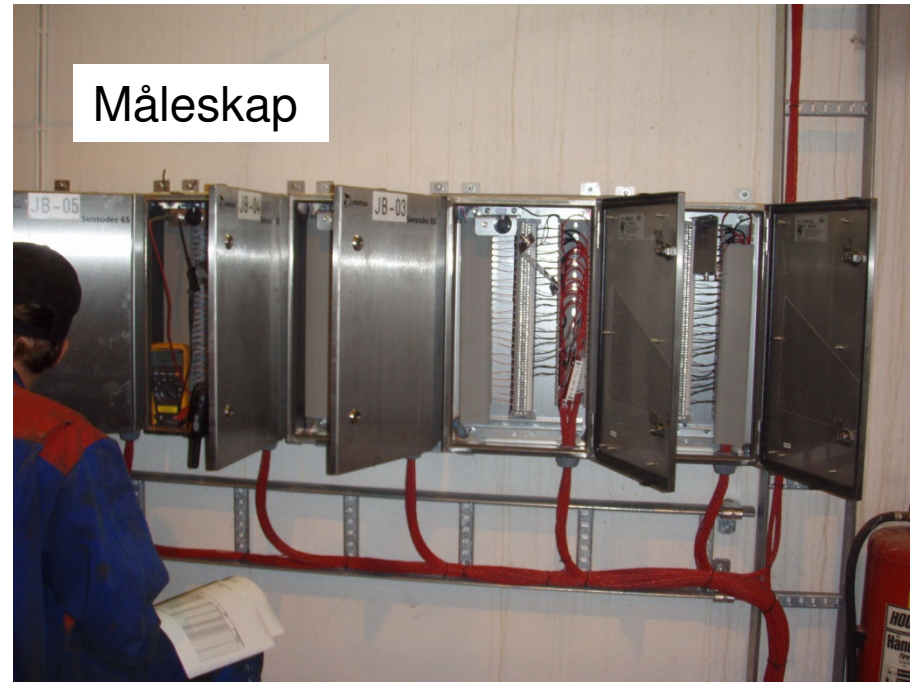
Måleskap

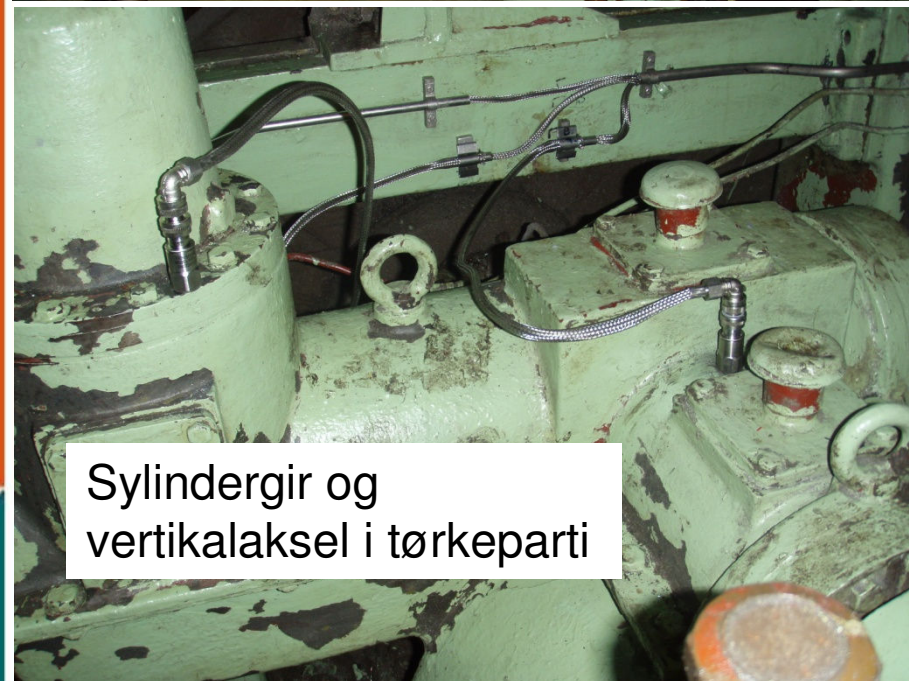
Sylindergir og vertikalaksel i tørkeparti

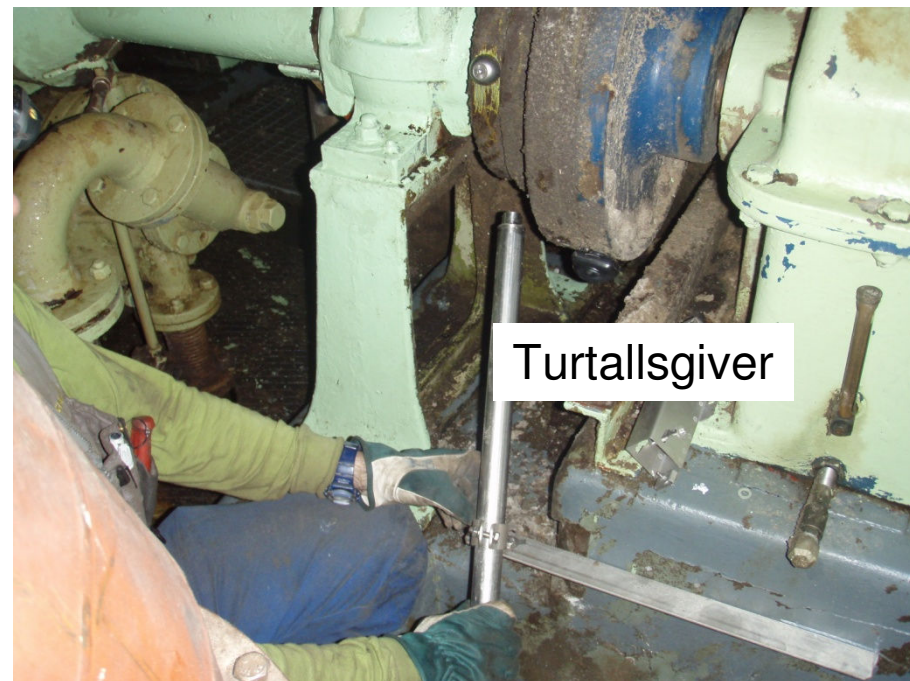
Turtallsgiver

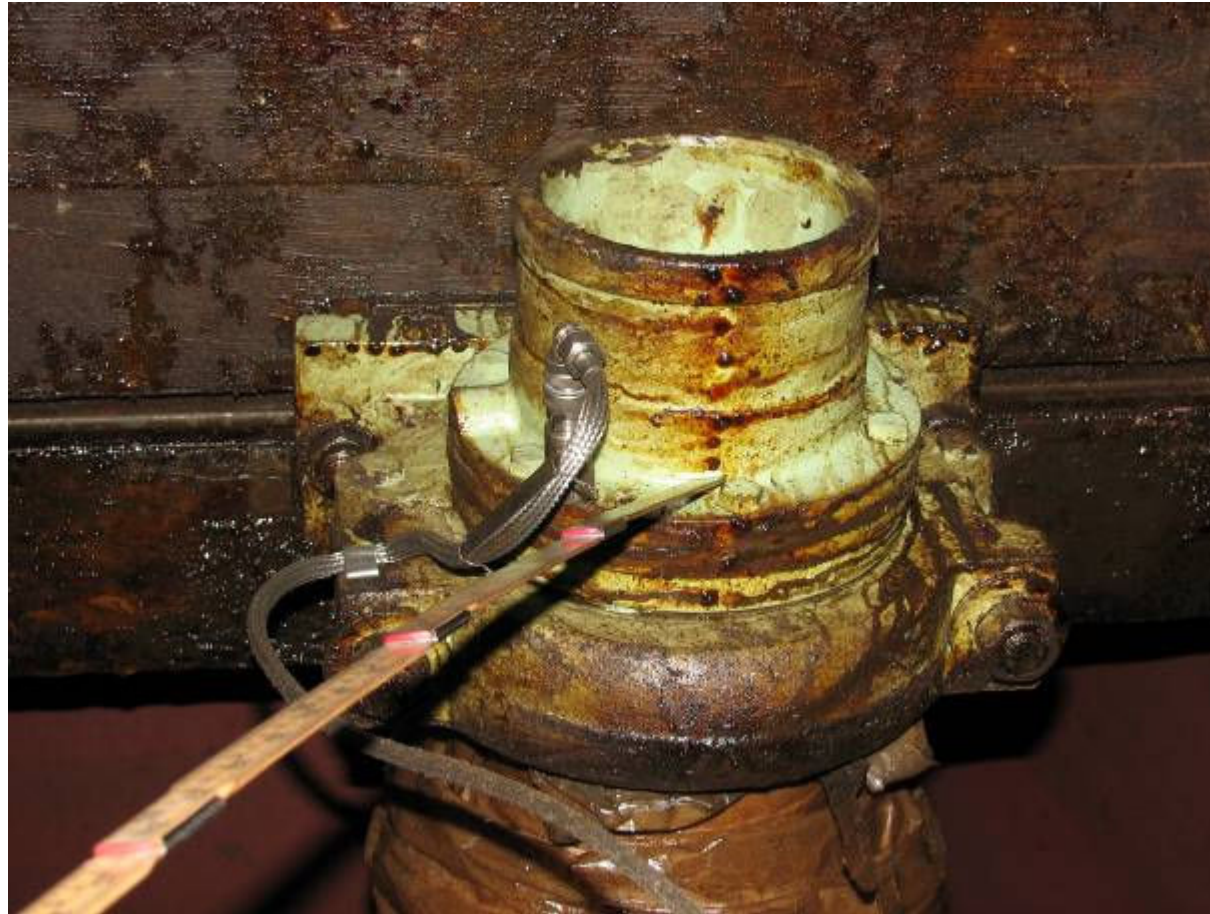
Eksempel på case:  
Ledevalse 7-5.Undre PM4  
Skade oppdaget på første måling, fastmonterte akselerometer:

Lager i drivside byttet 23.08.07

## Beregnete kostnader/inntjening på ledevalselager PM 4:

- Bytte i planlagt stopp:
  - 2 mann x 250 kr/time x 5 timer = 2500 kr
  - Nytt lager (ca. Pris) = 3000 kr
  - **Totalt 5500 kr**
- Bytte uplanlagt, oppdaget i tide så ikke tappen blir ødelagt:

- 2 mann x 250 kr/time x 5 timer = 2500 kr (eventuell overtid øker prisen)
  - Nytt lager (ca. Pris) = 3000 kr
  - Stopptid. Tappt dekningsbidrag:
    - Tid fra skade oppdages til arbeidet kan igangsettes: 4 timer (anslått)

- Tid for å bytte lager 5 timer
    - Totalt 9 timer x 2,3 tonn/time x 6000 kr/tonn = 124200 kr
  - **Totalt 129700 kr**
- Bytte uplanlagt, havari, ødelagt akseltapp:

- Regner samme tid for bytte av vals som bytte av lager, kan være lenger.
  - Tillegg for reparasjon av tapp 22500 kr
  - **Totalt 152200 kr**
- I verste fall, totalhavari, tappen ryker og valsen faller ned:

- Fare for personskader
  - Følgeskader:
    - Ødelagt filt
    - Ødelagte lagerhus
    - Andre skader på maskinen
  - **300000 - ???????? kr**

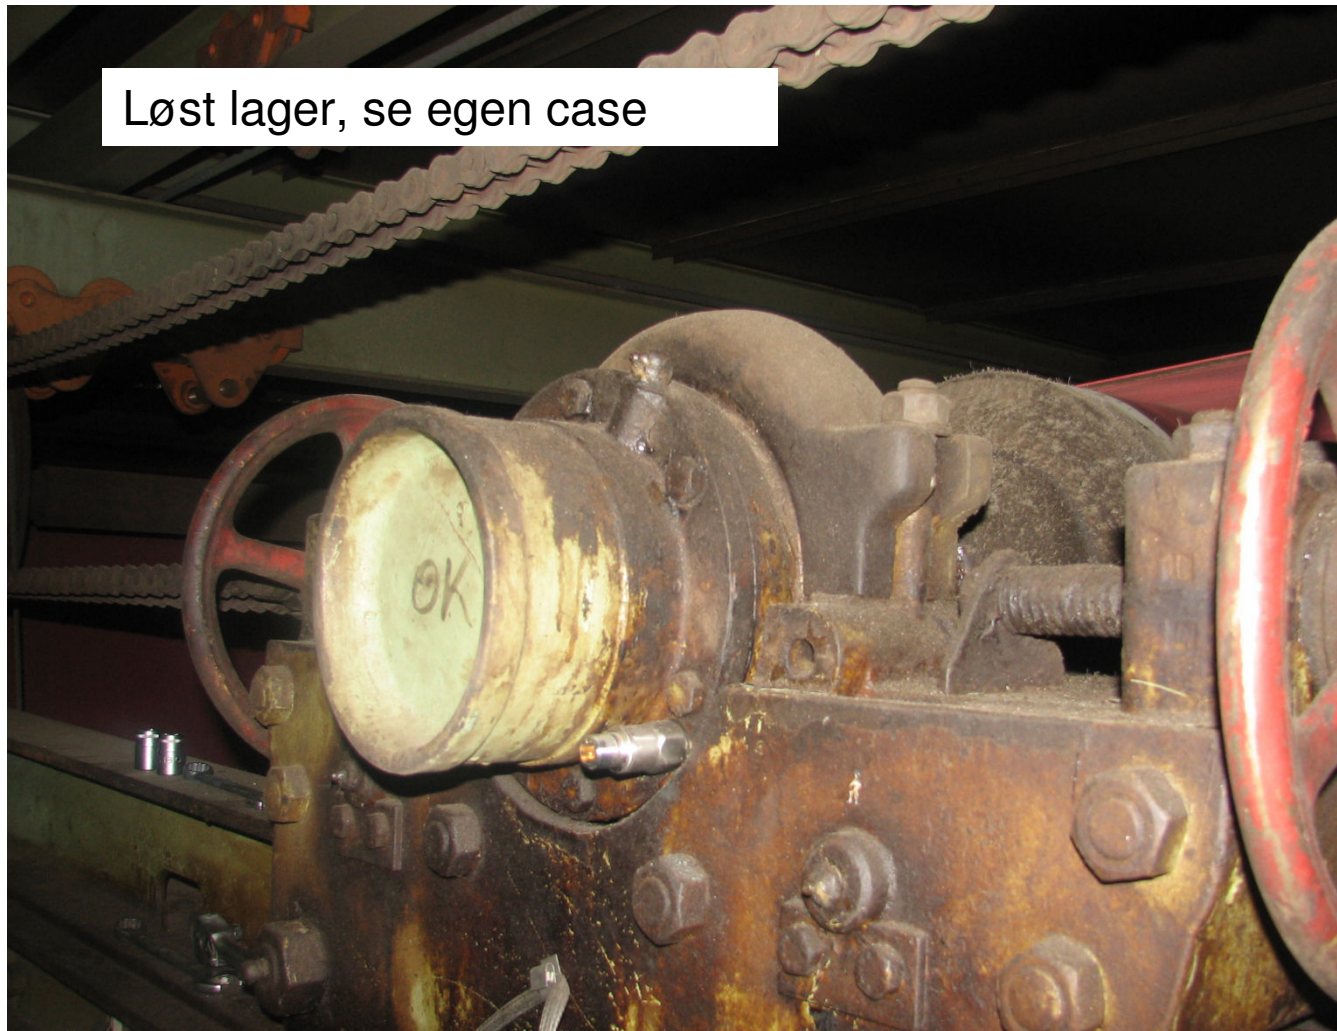
Eksempel på case:  
Ledevalse 7-3.Øvre PM4

Løst lager, se egen case

Ledevalselager oppdaget.  
Trolig løs hylse

Utbedret. Hylse og  
låsemutter var løs. Festet  
og sikret. Havari unngått!
